| <p align="center"><b>AUTO DE VISTORIA Nº 026/2022</b></p> | | |
| Descrição do Objeto da Fiscalização: Atendimento denúncia morte de peixes | | |
| Endereço: Barragem São Miguel e afluente | Bairro/Distrito: São Pedro | |

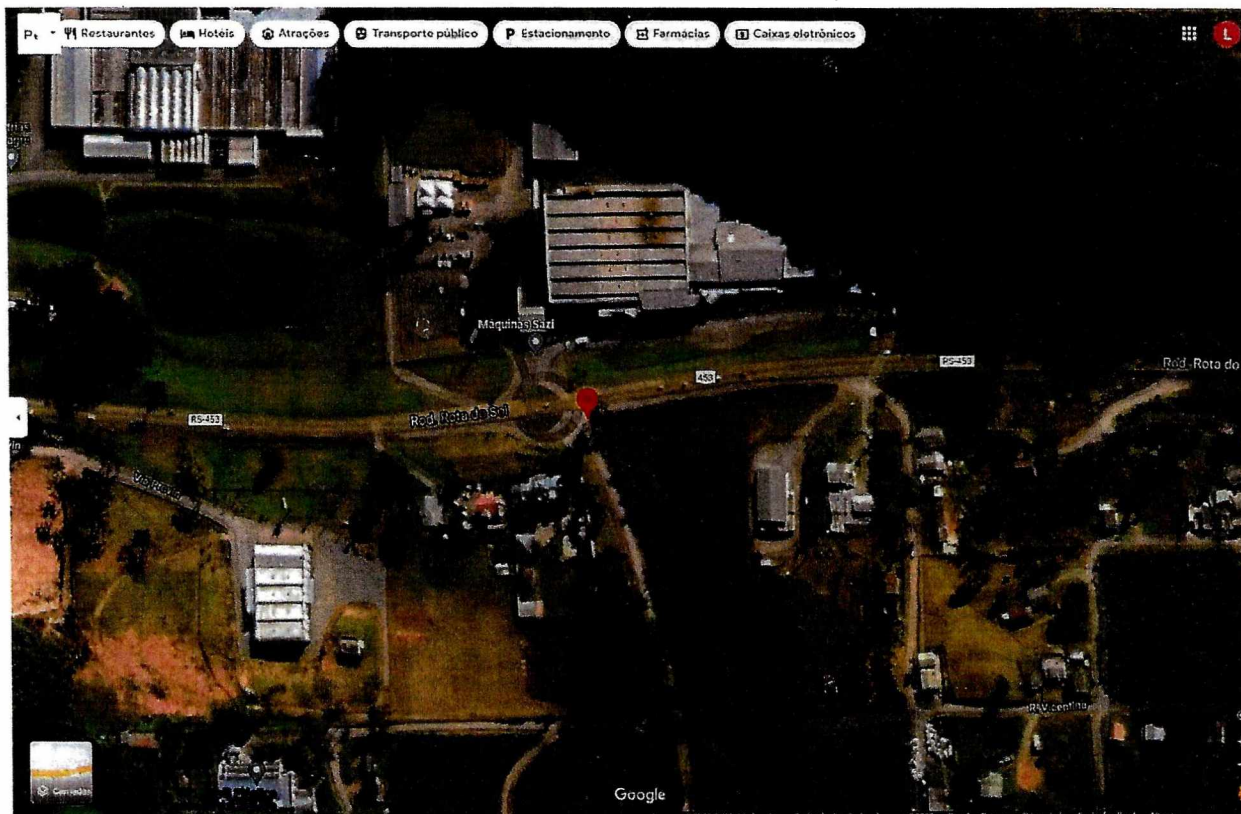
Figura 2: Imagem de satélite do ponto 2

No segundo ponto observado, já entramos no município de Farroupilha no ponto conhecido como “trevo da ITM”, as margens da RSC 453, diante de um complexo de empresas, margeando este primeiro córrego, indo em direção a sua nascente. Neste ponto foi observado que uma grande quantidade de esgoto cloacal entra no corpo hídrico, percebido através do forte odor na água e sua coloração escura acinzentada. Neste ponto, o arroio tem origem em um bairro, cruza a rodovia e segue seu fluxo em direção a represa. Coordenadas do ponto 2 - 29°12'54.2"S 51°22'08.2"W.

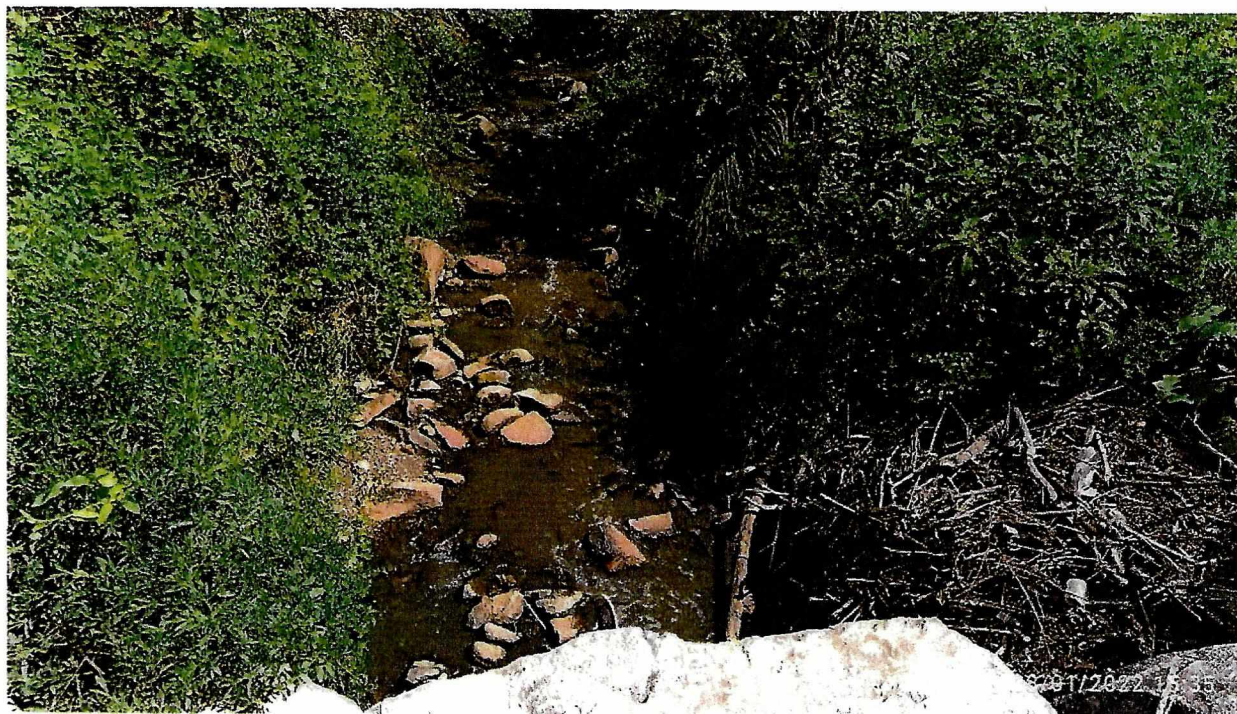
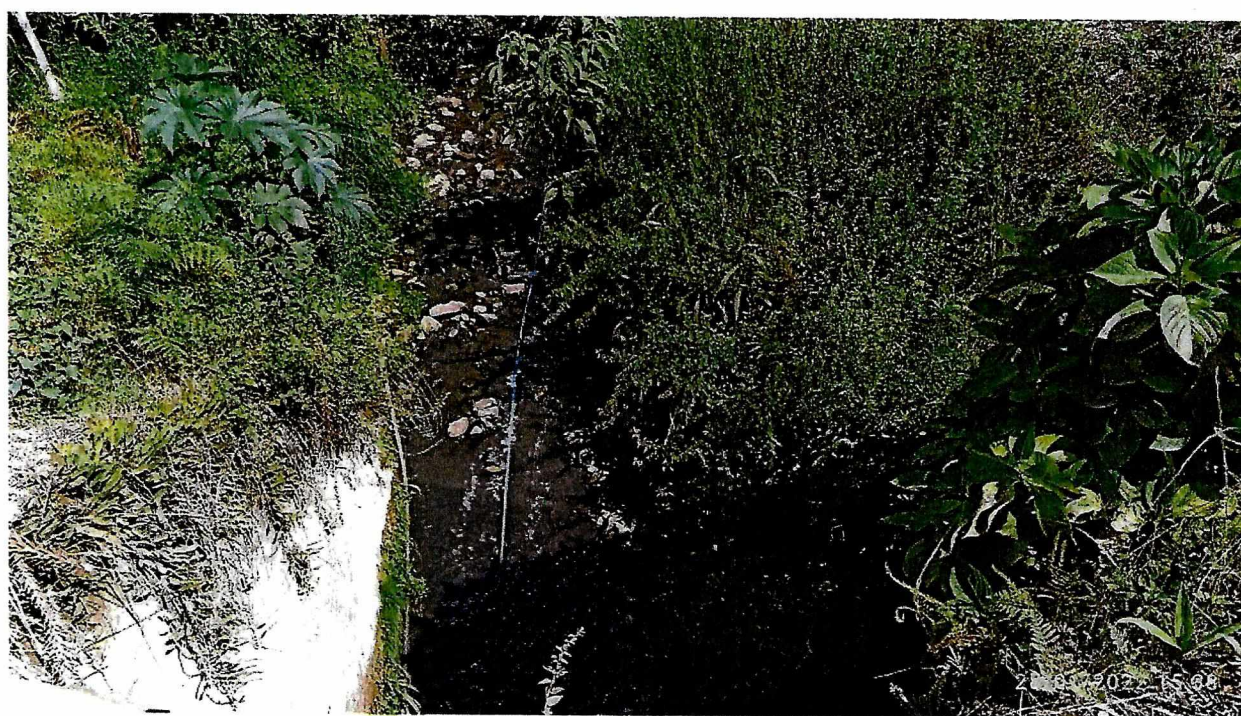
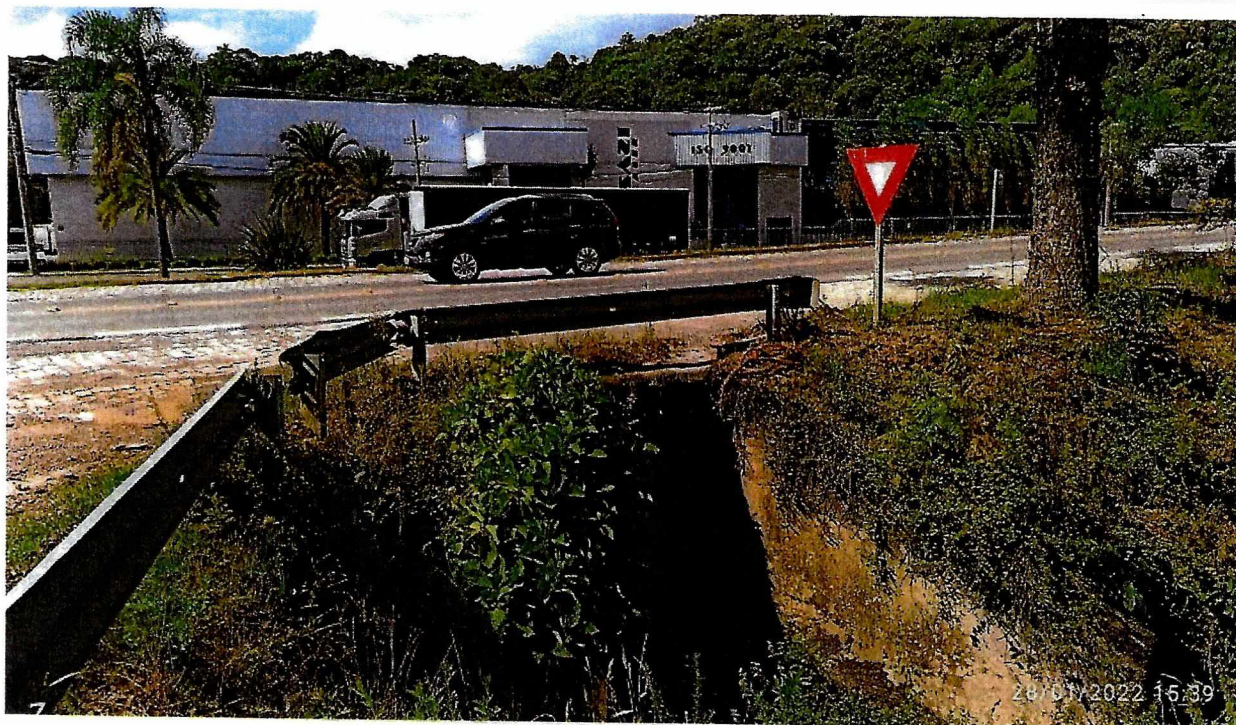
Foto 2: Curso hídrico no ponto 2

Foto 3: Curso hídrico no ponto 2

Foto 4: Vista geral no ponto 2

Considerando o acima exposto, concluímos que pode haver a entrada de poluentes na água que abastece nosso município, no entanto para se caracterizar a tipologia da contaminação é necessário o departamento de Vigilância Ambiental notifique a concessionária do serviço público, neste caso, a CORSAN, para que realize coletas e análises da água da barragem, indicando qual a origem da contaminação e se de fato ela existe. No caso de existir, com este indicativo, as fiscalizações podem focar seus esforços em pontos específicos na área do manancial. Ressaltamos que na área pertencente ao município de Bento Gonçalves, não há concentração de empreendimentos potencialmente poluidores, nem aglomerados urbanos, capazes de produzir cargas nocivas de efluentes sendo descarregados neste corpo hídrico, devendo neste caso, informar aos órgãos de fiscalização do município vizinho, Farroupilha.

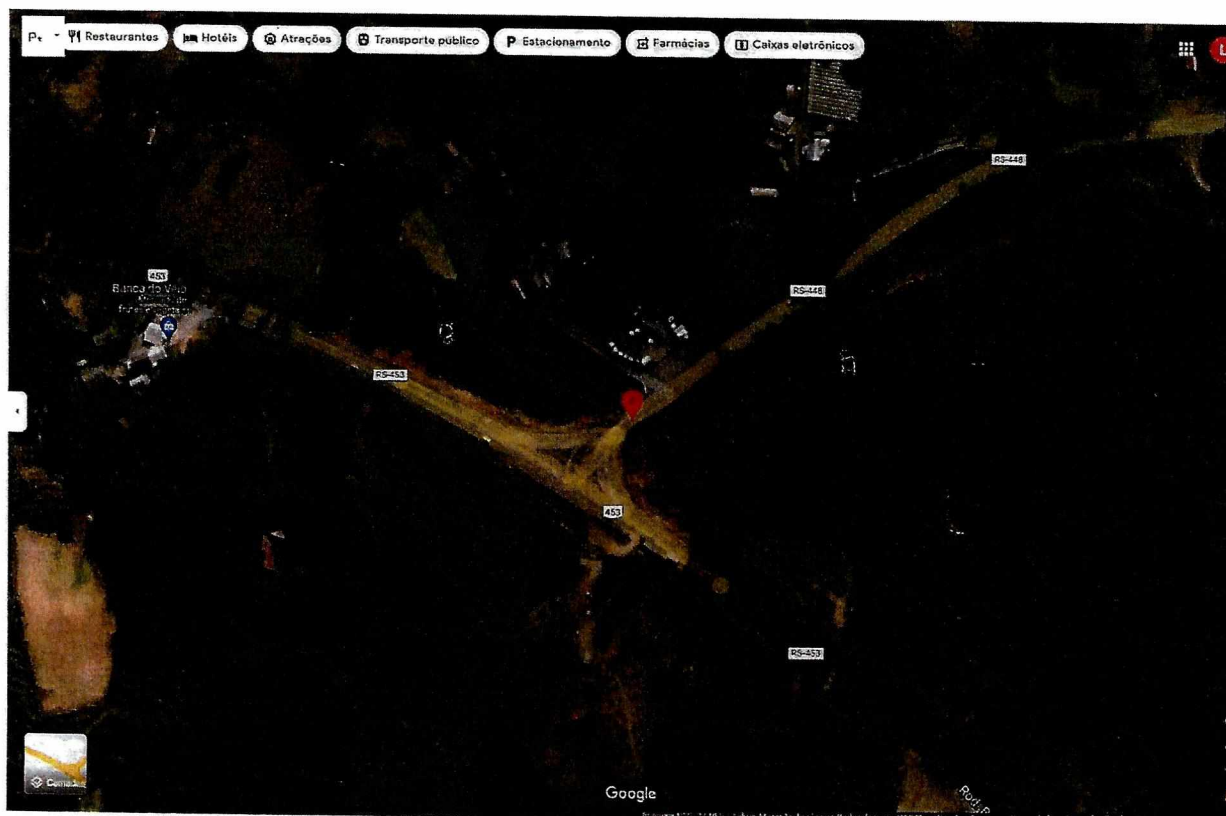
Figura 3: Imagem de satélite indicando o ponto 03

O terceiro ponto vistoriado, localizado também às margens da RSC 453, no trevo de acesso a Nova Roma do Sul pela rodovia RS 448, onde há um ponto de observação do riacho. Neste local, mais próximo ao lago da barragem, também observamos pequenas formações de espumas onde a água fica mais rápida, sem mais nenhuma alteração considerável. Coordenadas 29°12'00.7"S 51°24'03.8"W.

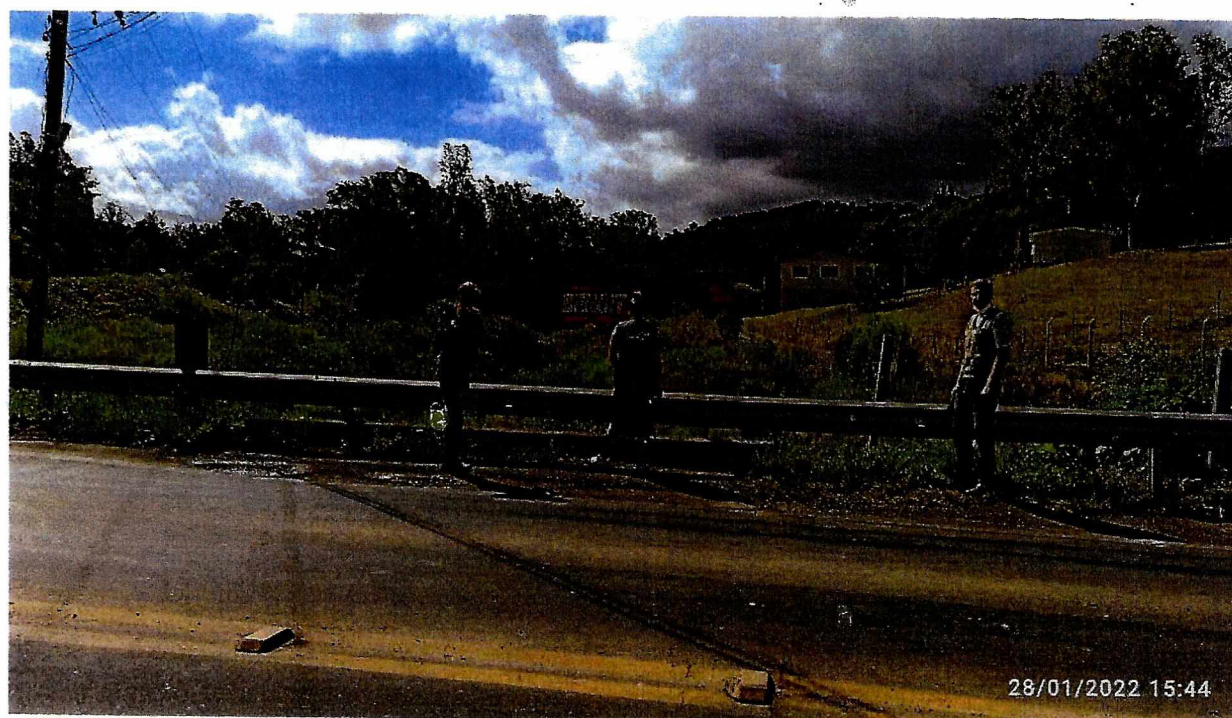
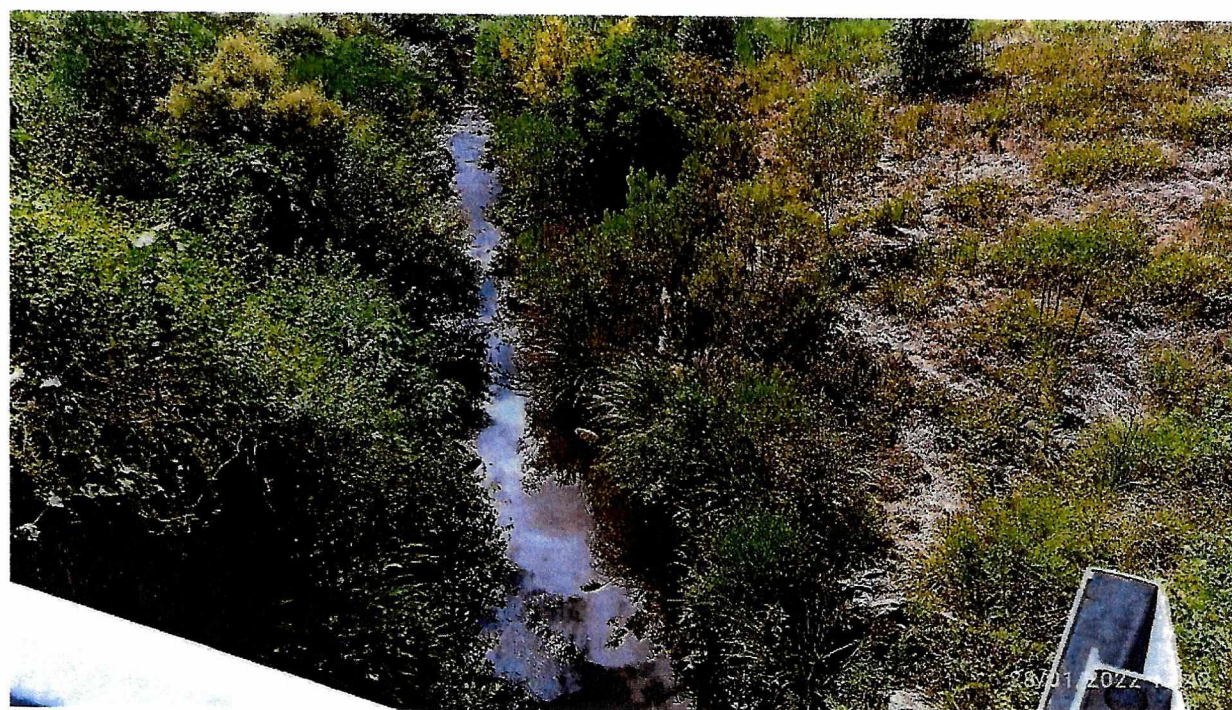
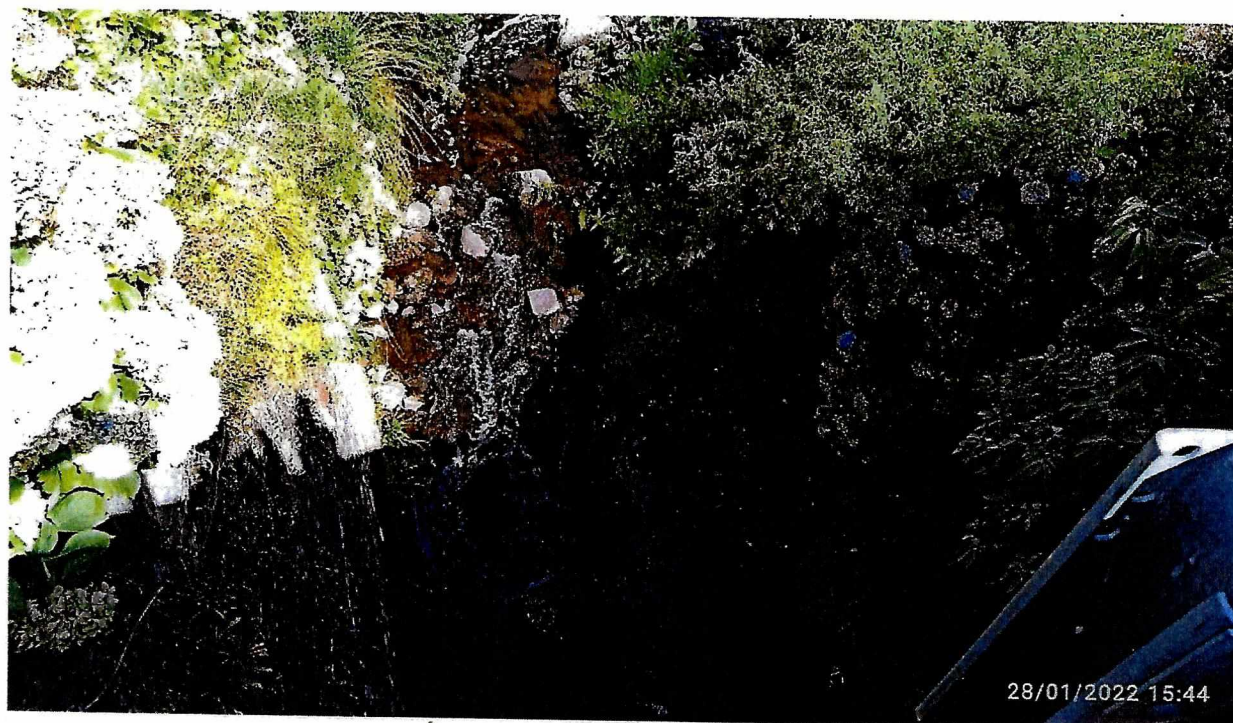
Foto 5: Vista geral do ponto 03

Foto 6: Curso hídrico no ponto 3

Foto 7: Curso hídrico no ponto 3

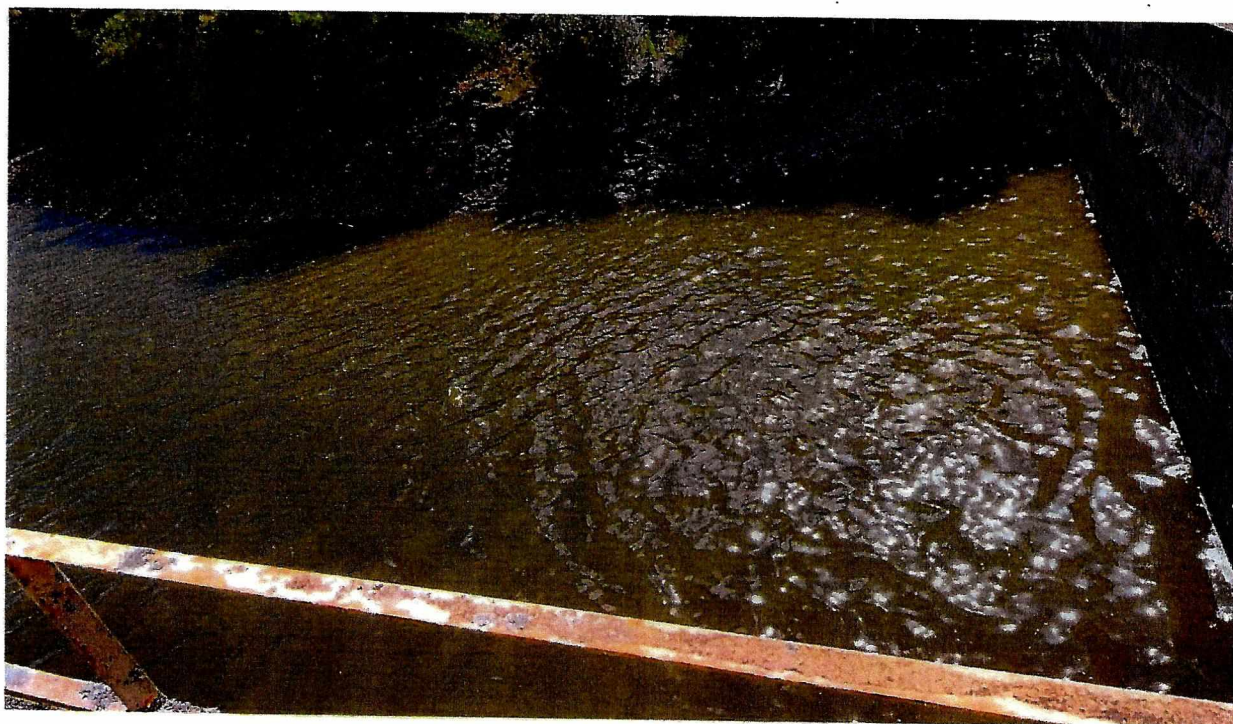
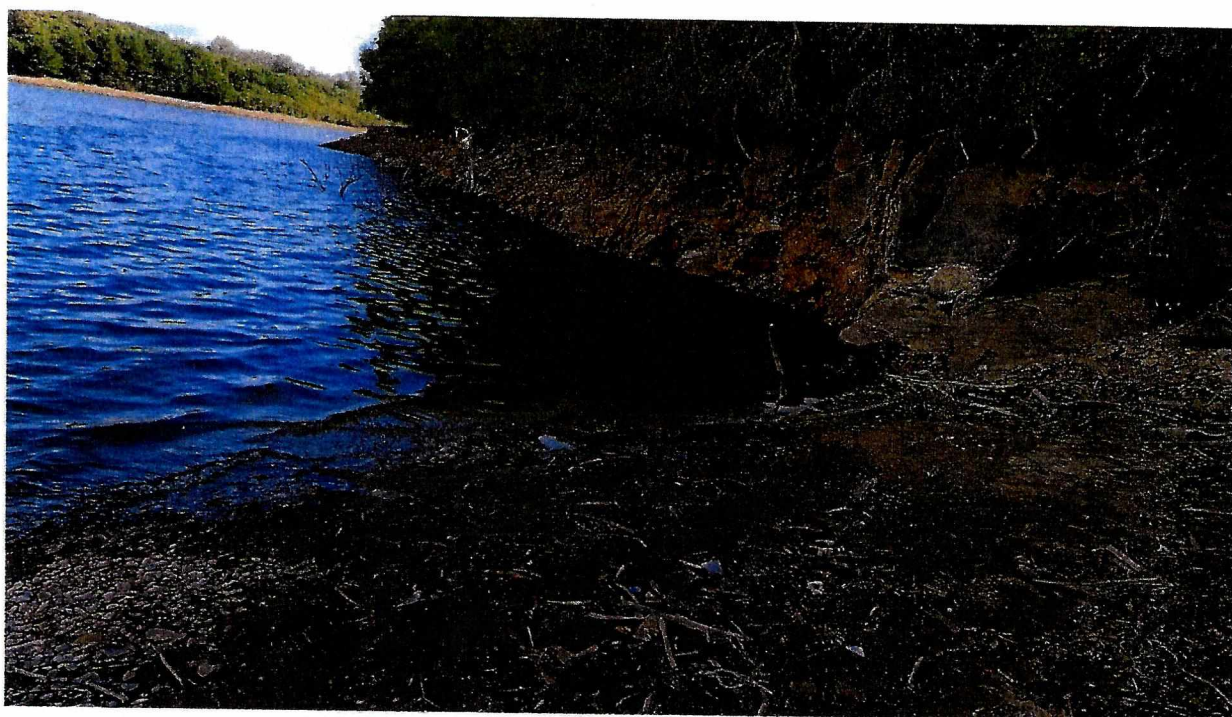
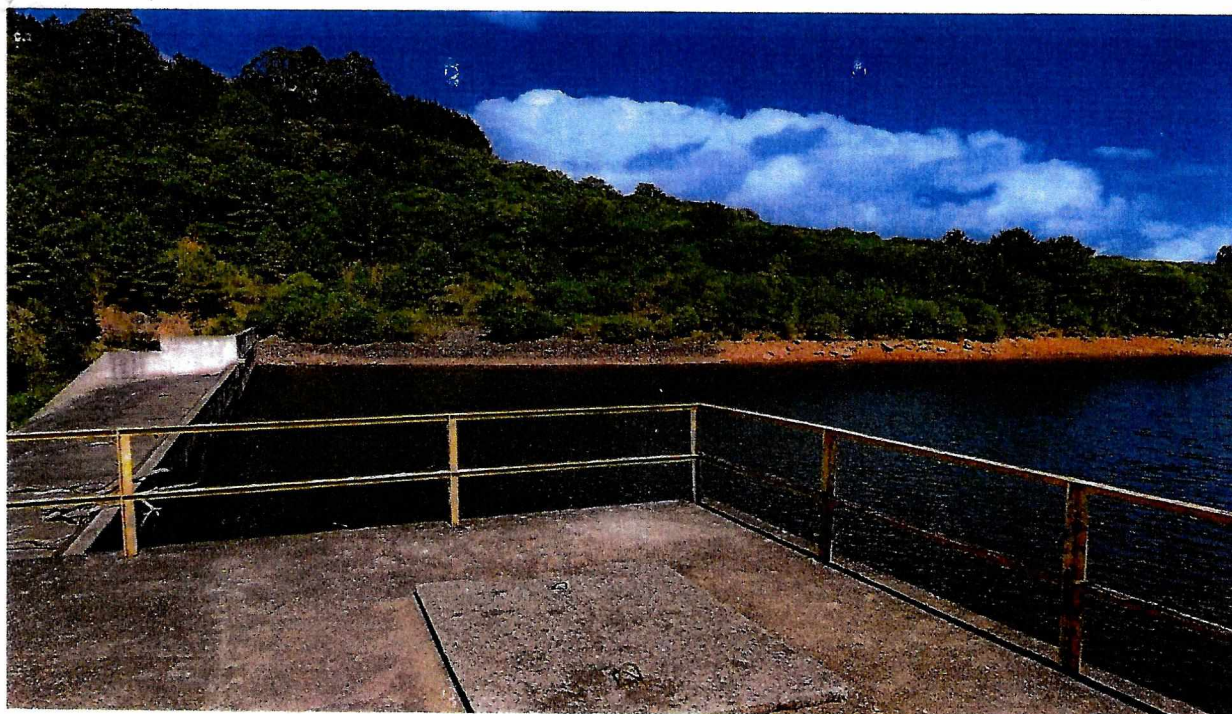
O último ponto observado é no próprio barramento da CORSAN, na localidade de São Miguel, distrito de São Pedro, onde não foram observadas grandes alterações no seu aspecto físico, em uma primeira análise visual. A coloração da água foi o ponto que mais se destacou, apresentando uma coloração esverdeada que pode indicar a presença de cianobactérias no corpo hídrico, no entanto, devido ao volume de chuvas registrado na região nos dias que antecederam esta vistoria, qualquer conclusão nesta etapa pode ser precipitada. Coordenadas do ponto 04 - 29°11'19.0"S 51°26'42.4"W.

Foto 8: Ponto 04 área do barramento

Foto 09: Ponto 04 área do barramento

Foto 10: Ponto 04 área do barramento
