**SOLICITA AO PODER PÚBLICO MUNICIPAL QUE SEJA EFETUADA A DRENAGEM PLUVIAL NA VIA PÚBLICA DA LINHA 6 DA LEOPOLDINA, NA ALTURA DO NÚMERO 405, AFIM DE QUE A MESMA NÃO MAIS INVADA TERRENOS PARTICULARES. EM ANEXO, LAUDO TÉCNICO APRESENTADO EM 17 DE AGOSTO DE 2013, COMPROVANDO A NECESSIDADE DA OBRA.**

# LAUDO TÉCNICO

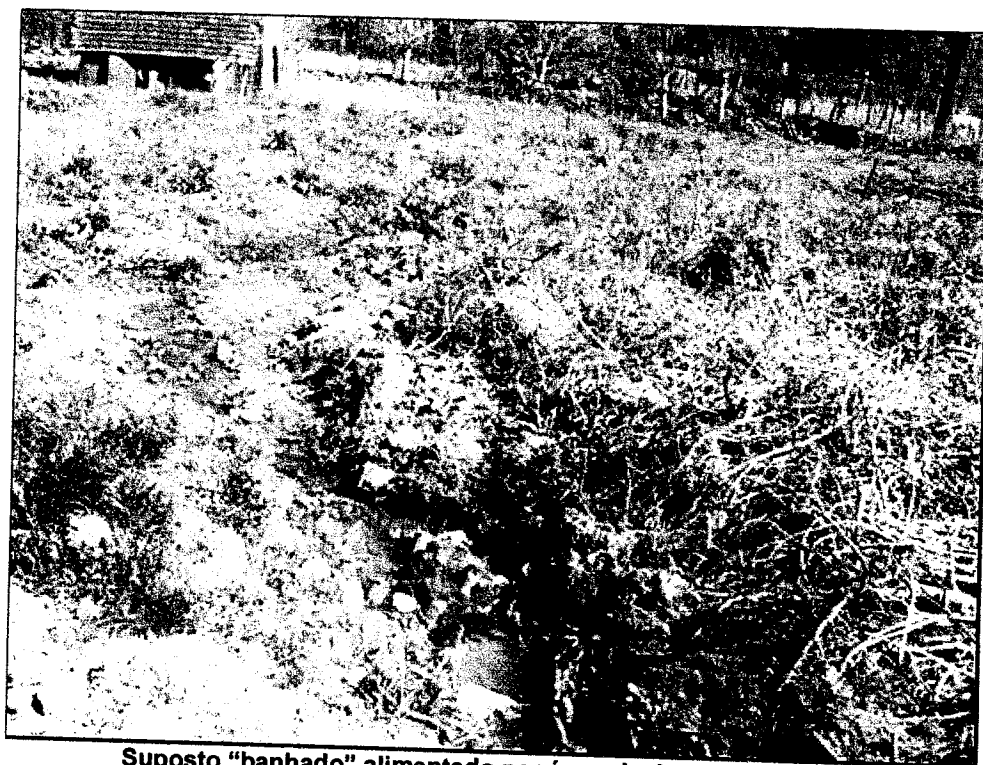
O fato observado por mim durante a vistoria, foi a de que o suposto "banhado" é alimentado pela água de drenagem pluvial desviada da via pública para o interior da propriedade, e não por nascentes ou olhos d'água.

Deste modo, concluo não se tratar de banhado natural ou área de preservação permanente, e sim de um campo de pastagem atualmente inviabilizado pelo acúmulo de águas de drenagem.

Suposto "banhado" alimentado por água de drenagem pluvial.

Sendo assim, a melhor forma de recuperação da área, tornando-a novamente um campo de pastagem, é o poder público (diga-se Prefeitura Municipal de Bento Gonçalves) conduzir de forma canalizada as águas pluviais da via pública até o arroio Pedrinho.
