## CÂMARA MUNICIPAL DE BENTO GONÇALVES

### REQUERIMENTO

**SOLICITA À SECRETARIA DE OBRAS, NA PESSOA DO  
SECRETÁRIO VALDIR POSSAMAI, UM ESTUDO PARA  
SOLUCIONAR O PROBLEMA DE ALAGAMENTO NAS  
CASAS DA RUA DOMINGOS RUBESCHINI, NO BAIRRO  
FENAVINHO.**

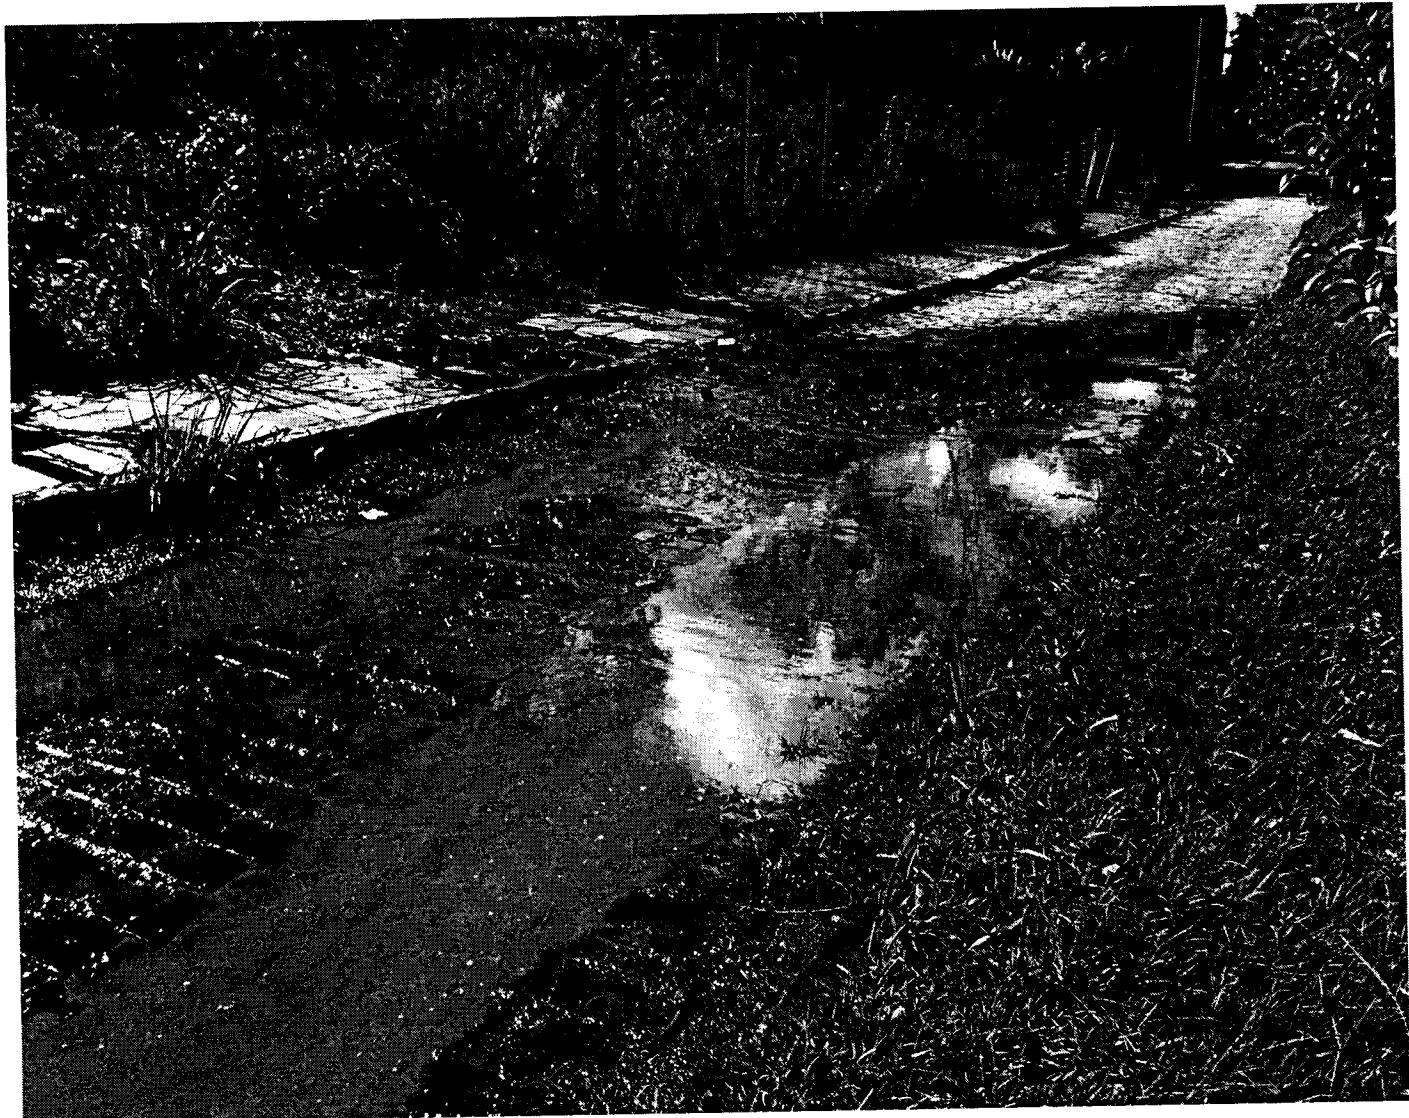
Rua Domingos Rubeschini quase 24 horas depois da chuva, ainda estava alagada.

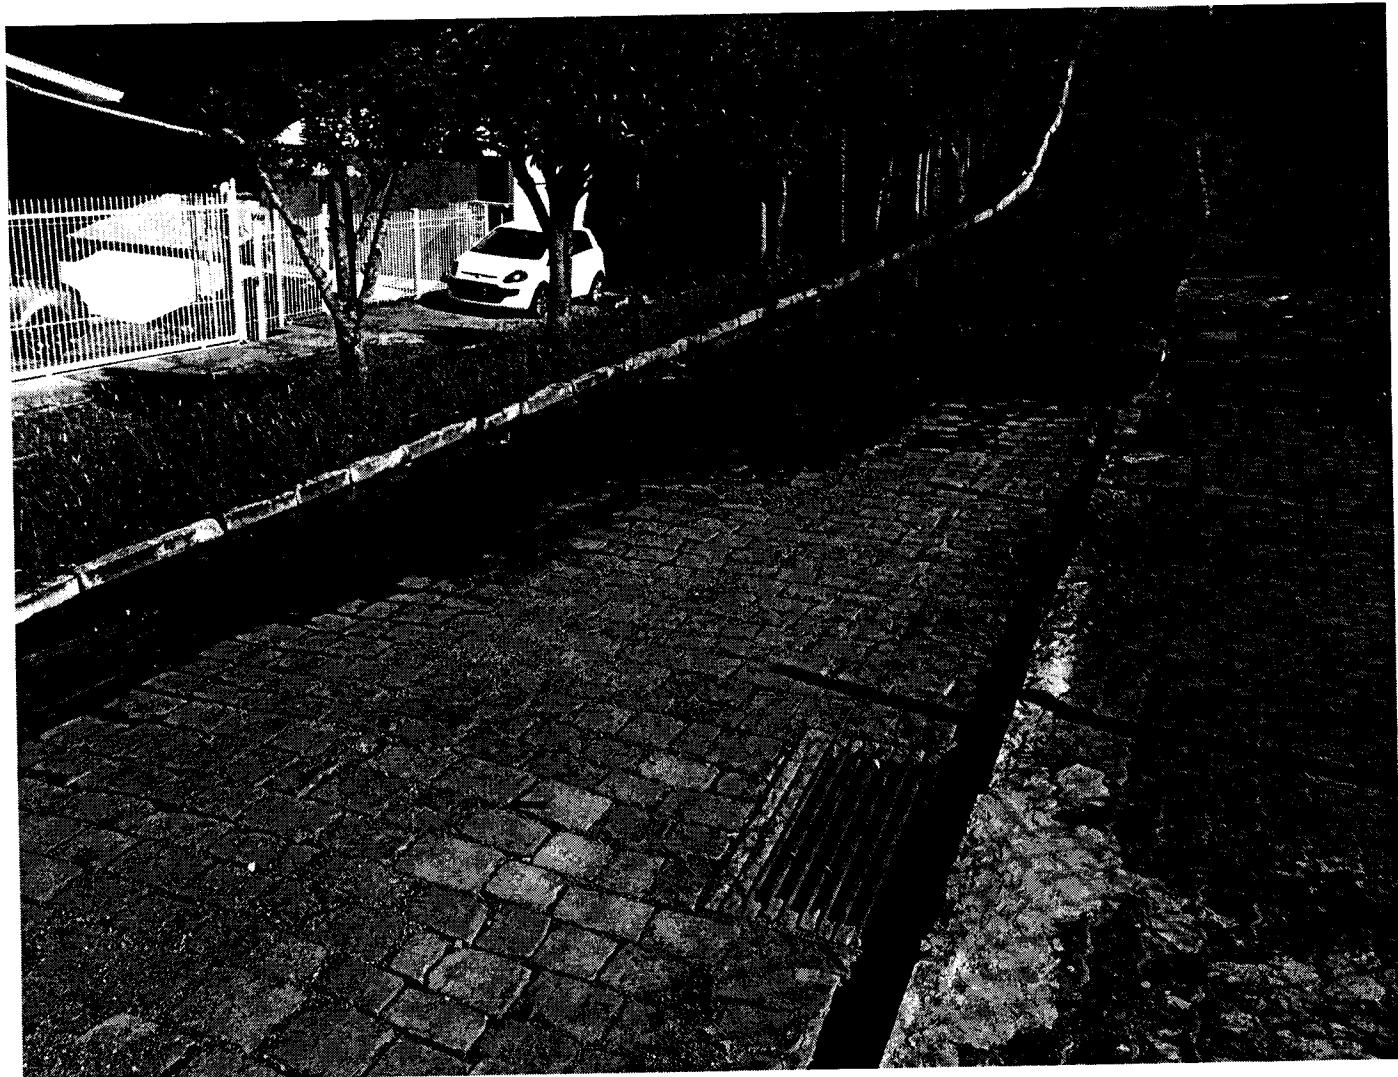
Em função das irregularidades da rua, alguns dos bueiros sequer funcionam para captar a água da chuva. Eles tornam-se inúteis e sobrecarregam os outros bueiros, que em sua maioria estão entupidos.

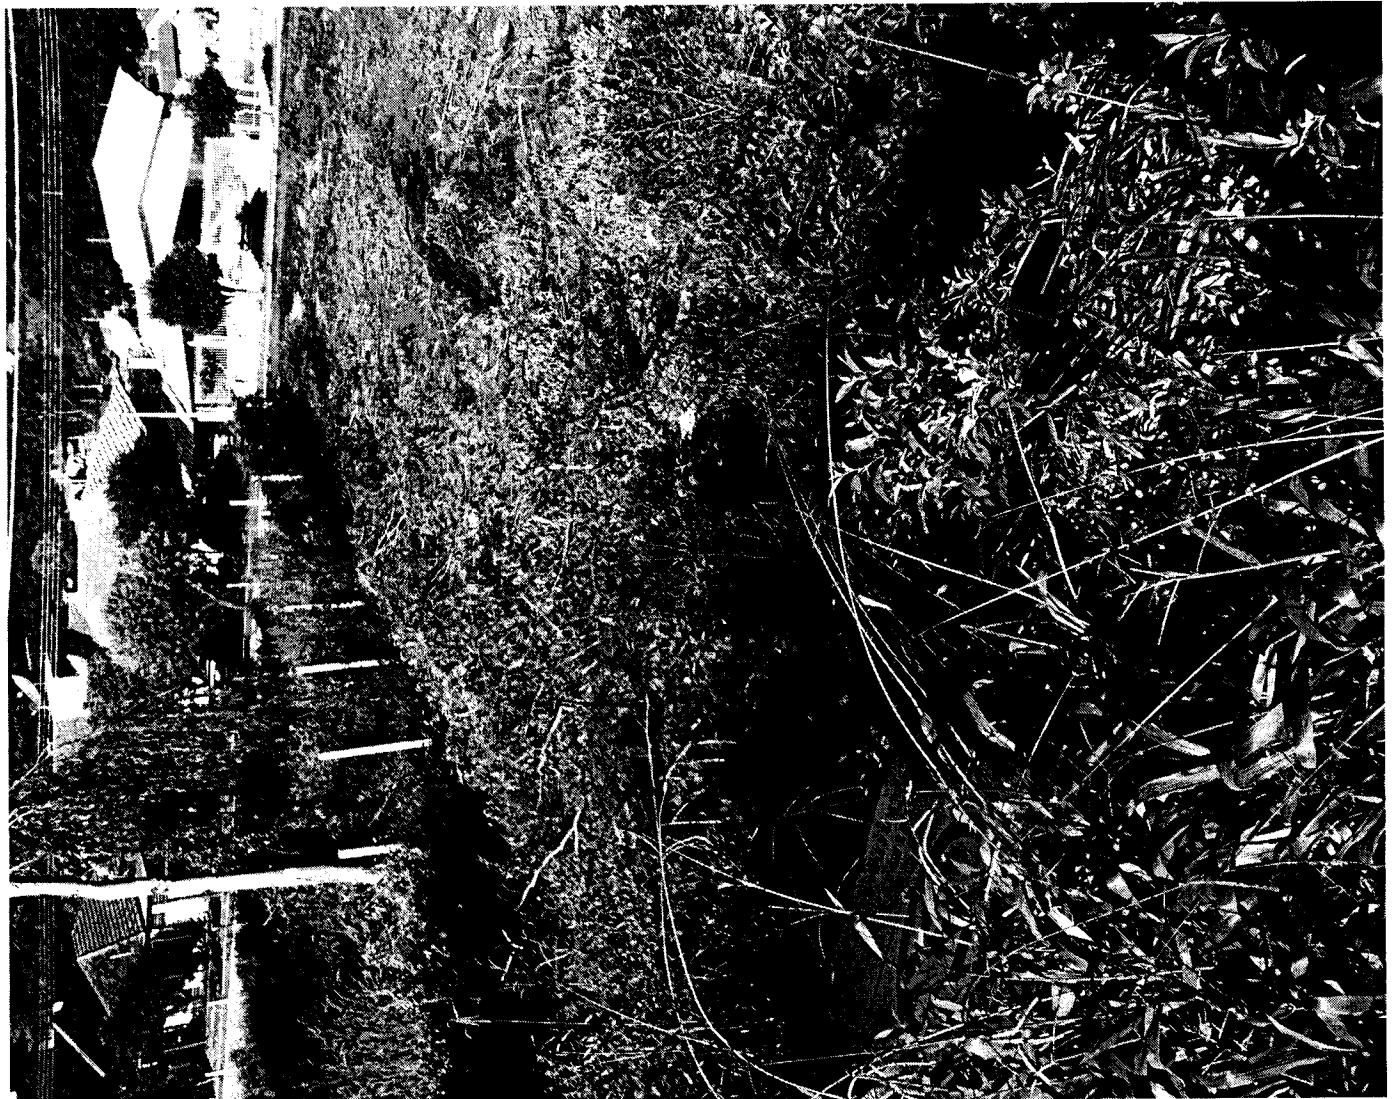
A rua fica rebaixada em relação a rua Wolsir Antonini, também conhecida como Alameda Fenavinho. Ocorre que sempre que há uma chuva cuja precipitação está acima da média, os bueiros das duas ruas não conseguem dar vazão ao volume de água e a mesma segue sempre em direção a rua Domingos Rubeschini, formando uma cascata que deságua nas casas, causando prejuízos subsequentes.

Bueiros da rua Wolsir Antonini também não são suficientes para escoar a água da chuva e a mesma escorre para a rua Domingos Rubeschini, aumentando ainda mais o volume de água que invade as casas.
